Aspecte privind stabilirea siguranței sau lipsei de siguranță/ cedarea la rupere și/sau doborâre prin dezrădăcinare la arbori urbani și forestieri, ca bază teoretică generală. Două studii de caz

J. Femmig

Femmig J., 2023. Aspects on determining the safety or lack of safety/failure to breakage and/or uprooting in urban and forest trees, as a general theoretical background. Two case-studies. Bucov. For. 23(2): 183-200

Cazul 1: stabilirea prin expertiză a circumstanțelor producerii accidentului rutier în urma cedării prin rupere a unui arbore de molid, referitor în special la o eventuală responsabilitate a proprietarului trupului de pădure străpuns de un drum public principal, trup din care făcea parte molidul în cauză

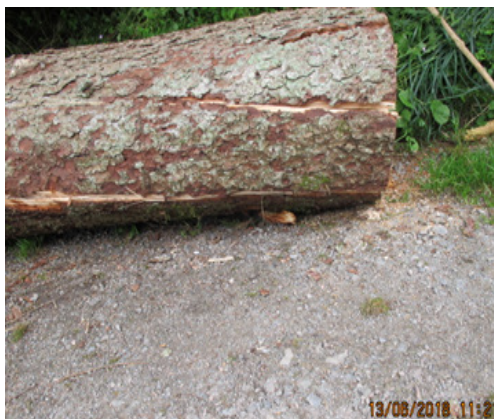
Figura 1 Aspectul unui segment din arborele de molid, care manifestă la exterior fenomenul de delaminare (foto J. Femmig)

Segmentul A, perfect drept, cuprinde, de la bază în sus, contraforții la suprafață, precum și partea de bază a trunchiului. Privit din exterior, ritidomul prezintă mai multe fisuri longitudinale de forfecare foarte proaspete (deschise la culoare), de-a lungul fibrelor de lemn. Cele două secțiuni ale acestui segment la ambele capete – rupura de la baza segmentului rezultată în urma cedării prin rupere și cea de la vârful segmentului, rezultată în urma secționării prin tăierea cu fierăstrăul mecanic de către pompieri – prezintă central, în miezul fusului, putregai amplu și ușor de identificat, cu delimitare înspre exterior. Ciuperca descompunătoare de lemn viu care a provocat acest putregai a fost identificată de către expert ca fiind *Heterobasidion annosum* (Fr.) Bref. (putregaiul rădăcinilor de rășinoase), o ciupercă de altfel des întâlnită la molid, ce intră în fusul arborilor, de regulă, prin rădăcini rănite. Din punct de vedere biomecanic, aceasta ciupercă provoacă un putregai alb, descompunător selectiv al „hornurilor de lignină”, hornuri care rezistă la compresiune și ignorator (descompunere selectivă, aceasta ciupercă nu are aptitudinea de a descompune celuloza; spre deosebire, există anumite ciuperci care reușesc să descompună simultan lignina și celuloza (și Mattheck 2006).

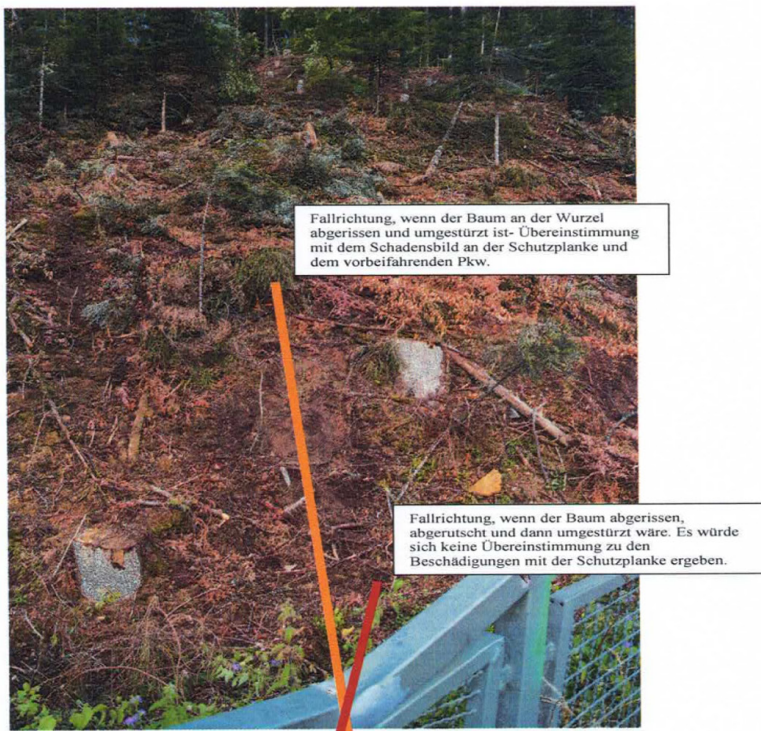
Figura 2 Linia roșie scurtă din dreapta-jos pornește de la locul unde poliția a găsit, la sosirea la fața locului accidentului, partea de jos a trunchiului de molid și traversează deformarea rezultată în urma cedării pe parapetul drumului de bicicletă. Deci, pentru cazul în care arborele ar fi cedat prin rupere, stat aninat, apoi curs pe linia de cea mai mare pantă în jos și abia atunci căzut. În acest caz, direcția de cădere nu coincide cu deformările pe cei doi parapeteți. Linia portocalie pornește de la cioată și traversează deformarea rezultată în urma cedării pe parapetul drumului de bicicletă - deci pentru cazul în care arborele ar fi cedat prin rupere și căzut imediat și direct de lângă cioată. În acest caz, direcția de cădere coincide cu deformările pe cei doi parapeteți și cu locul exact al producerii pagubei la auto-turismul accidentat (foto Berner, ofițer de poliție)

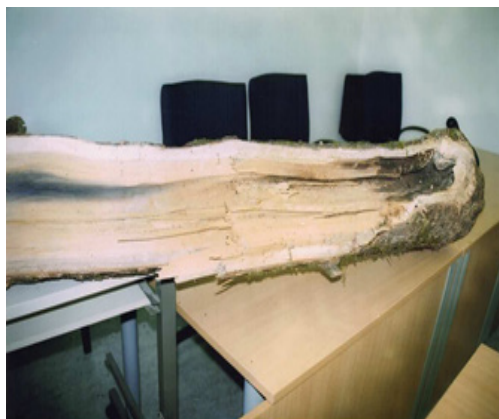
Figura 3 Aspectul unui segment al ramurii lungi și groase cedate, segment sechestrat imediat după accident de către organele de poliție care au investigat cazul și pus la dispoziția expertului de către tribunalul competent. În dreapta se vede umflătura la exterior și zona de putregai colorată în negru la interior. Restul segmentului arată zona de cedare prin forfecare (foto J. Femmig)
The appearance of a segment of the long and thick broken branch, segment sequestered immediately after the accident by the police authorities who investigated the case and made available to the expert by the competent court. On the right you can see the swelling on the outside and the area of rot coloured black on the inside. The rest of the segment shows the zone of shear failure (photo J. Femmig)

Pagina 15, a): „Din cele relatate de către expertul ing. silvic Femmig, mecanismul de declanșare concretă a cedării prin rupere a acestei ramuri a fost, pe de o parte, fenomenul general de „ruptură de vară”, care constă dintr-un mecanism de cedare favorizat de o perioadă uscată și cu temperaturi mari, pe de alta parte, o zonă de putregai în partea superioară a secțiunii ramurii, care slăbește prin întrerupere muș-

chiul de tracțiune (vezi Mattheck 2016, p. 9, lemn de tensiune la foioase) al acestei ramuri (figura 3). Putregaiul din cadrul acestui mușchi de tracțiune/lemn de tensiune este probabil rezultatul unei răniri locale provocate de schije din al doilea război mondial.

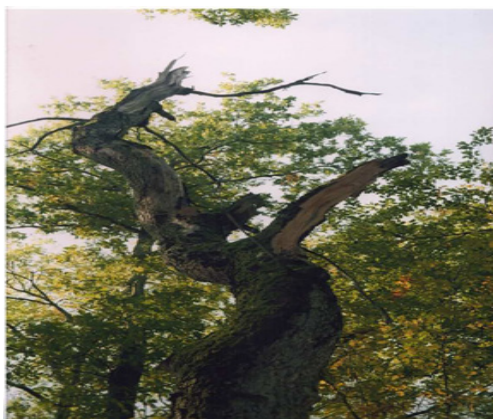
Figura 4 Aspectul arborelui de stejar în cauză. În dreapta se vede zona de cedare/ruptură prin forfecare, care corespunde intim cu zona de cedare a segmentului sechestrat. În partea de deasupra acestei ramuri rupte/parte deja moartă, aflată în stare de descompunere avansată, se vede ruptura coroanei principale în urmă cu 5-10 ani (foto J. Femmig)
The appearance of the oak tree in question. On the right is the zone of shear failure/rupture, which closely corresponds to the zone of failure of the sequestered segment. In the part above this broken branch/already dead part, which is in a state of advanced decomposition, you can see the breakage of the main crown 5-10 years ago (photo J. Femmig)
